# ANALISIS KELAYAKAN PENANGANAN PELESTARIAN CAGAR BUDAYA KOTA MALANG

**Bidang Infrastruktur dan Kewilayahan**  
Badan Perencanaan Pembangunan Daerah Kota Malang  
*Email: inbangwil@gmail.com*

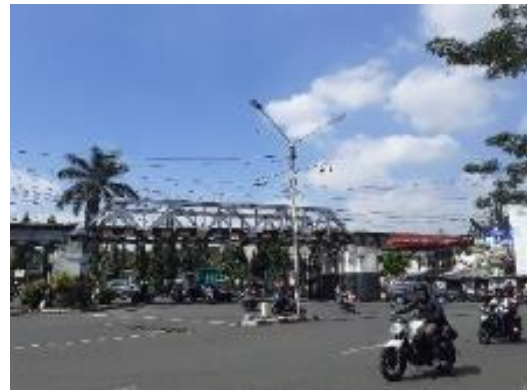
**Gambar 2. Buk Gluduk**

Struktur cagar budaya yang memiliki skor kelayakan penanganan tertinggi adalah Buk Gluduk, yaitu sebesar 172. Indikator yang berkontribusi terhadap tingginya nilai kelayakan Buk Gluduk adalah nilai arsitektur, terutama keaslian; nilai sejarah; dan nilai manfaat (sosial, teknologi, ilmu pengetahuan dan ekonomi) yang sangat tinggi. Buk Gluduk merupakan sarana dan prasarana penunjang jalur rel kereta api yang telah berumur lebih dari 90 tahun. Keberadaannya di Kota Malang sangat penting dalam mendukung aksesibilitas dan konektivitas Kota Malang. Buk Gluduk juga tidak mengalami banyak perubahan berarti yang merubah citra. Lebih lanjut Buk Gluduk telah menjadi salah satu *landmark* kawasan Bundaran Tugu. Tingginya nilai-nilai signifikansi yang dimiliki Buk Gluduk menjadi dasar utama dalam memberikan

justifikasi bahwa Buk Gluduk layak untuk dilestarikan.

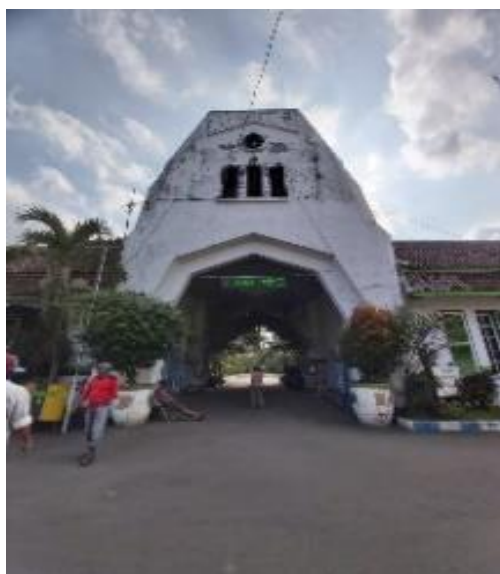
**Gambar 4. Makam Sukun**  
*Sumber: Laporan Akhir, 2020*

Makam Sukun memiliki skor kelayakan 158. Makam Sukun telah berusia 100 tahun dan merupakan makam golongan Eropa di masa kolonial. Terdapat beberapa hal unik di Makam Sukun ini yaitu adanya berbagai batu nisan yang terukirkan puisi atau kalimat indah lainnya dengan berbagai Bahasa. Nisan-nisan tersebut terbuat dari batu marmer yang diimpor langsung dari luar negeri. Hal penting yang perlu menjadi perhatian terkait keberadaan Makam Sukun sebagai struktur cagar budaya di Kota Malang adalah kondisi yang mulai mengalami degradasi fisik. Beberapa bagian bangunan seperti dinding, atap, plafon, pintu dan jendela telah banyak mengalami kerusakan. Oleh karena itu dibutuhkan pelestarian yang lebih bersifat teknis penanganan kondisi fisik untuk Makam Sukun yang dapat dilakukan melalui rehabilitasi atau renovasi.

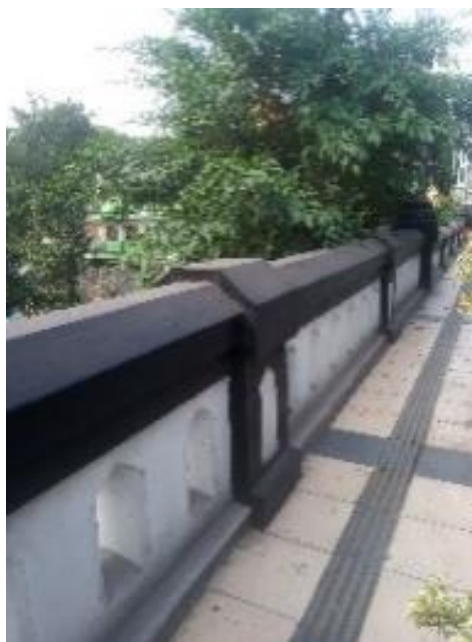
**Gambar 5. Jembatan Mojopahit**  
*Sumber: Laporan Akhir, 2020*

Jembatan Mojopahit dan Jembatan Kahuripan memiliki skor kelayakan yang lebih rendah dibandingkan struktur lainnya, yaitu masing-masing 157 dan 155. Jembatan Mojopahit merupakan jembatan yang menghubungkan kawasan Balaikota dengan kawasan Alun-Alun Kota Malang. Sementara Jembatan

Kahuripan menghubungkan Jalan Semeru dengan Jalan Kahuripan. Secara umum kedua jembatan ini memiliki nilai signifikansi yang tinggi. Kedua jembatan ini tidak mengalami perubahan struktur tetapi mengalami perubahan elemen penunjang yang berupa penambahan lantai keramik serta lampu jalan dan vegetasi pada jalur pejalan kaki di samping kiri kanan jembatan. Sebagai infrastruktur penghubung kawasan-kawasan penting di Kota Malang dan nilai-nilai signifikansi yang tinggi, Jembatan Mojopahit dan Jembatan Kahuripan selanjutnya dilestarikan keberadaannya.

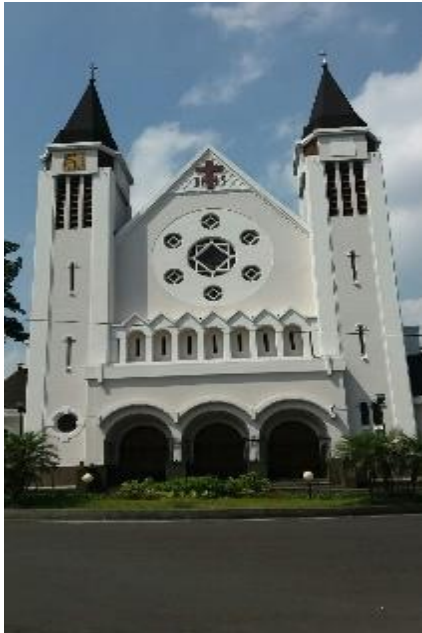
**Gambar 6. Gereja Kathedral**  
Sumber: Laporan Akhir, 2020

133-184. Skor tertinggi dimiliki oleh bangunan Gereja Kathedral Ijen, sedangkan skor terendah dimiliki oleh bangunan MI KH. Badrussalam.

Tingginya skor kelayakan penanganan pelestarian Gereja Kathedral Ijen dipengaruhi oleh tingginya nilai arsitektur, sejarah dan nilai manfaat yang dimiliki oleh bangunan ini. Ditinjau dari nilai arsitektur, Gereja Kathedral Ijen merupakan bangunan peribadatan yang memiliki gaya/langgam arsitektur *Neo Gothic*. Denah bangunan berbentuk persegi/salib dengan 2 menara pada sisi kiri dan kanan bangunan. Pada bangunan ini terdapat jendela busur yang lancip dengan ornamen kaca patri dan plafon melengkung yang merupakan ciri khas bangunan *Neo Gothic*. Bentuk bangunan ini sangat sesuai dengan fungsinya sebagai tempat peribadatan yang mana setiap elemen bangunan memiliki makna filosofis spiritual, diantaranya denah yang berbentuk salib, plafon melengkung dan keberadaan menara.

Ditinjau dari nilai sejarah, Gereja Kathedral Ijen merupakan salah satu sarana peribadatan yang dibangun di

awal perkembangan Kota Malang pada masa kolonial. Lebih lanjut, kawasan Ijen dimana Gereja Kathedral Ijen berada merupakan pusat permukiman warga Belanda pada masa kolonial. Ditinjau dari nilai manfaat, keberadaan Gereja Kathedral Ijen tidak hanya memberikan manfaat bagi spiritual umat kristen, tetapi juga memiliki manfaat teknologi dan ilmu pengetahuan arsitektur serta manfaat ekonomi kaitannya dengan bangkitan berupa kegiatan ekonomi di sekitar bangunan ini.
